SISMO DEL 28 DE MARZO DE 1965, CHILE INFORME SOBRE DAÑOS EN ESTRUCTURAS

*Joaquín Monge E., Luis A. Rosenberg V., Alberto Vives E.
y Fortunato Yoma Y.*

Laboratorio de Estructuras, Depto. de Obras Civiles. Fac. de Ciencias Físicas y Matemáticas.
Universidad de Chile

Santiago, noviembre de 1965.

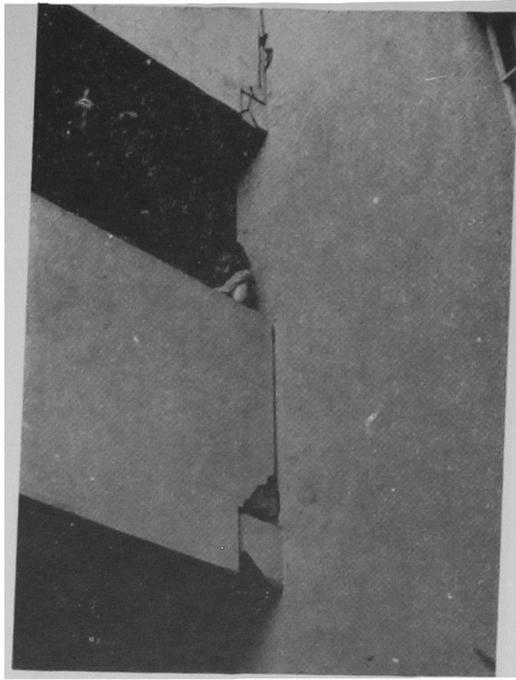
En numerosas oportunidades se observan daños producidos por choques entre distintas partes de un edificio y entre edificios vecinos debido a que las juntas de expansión no tenían la separación necesaria. Este efecto, observado ya en terremotos anteriores, se agrava por la mala práctica constructiva de dejar corrientemente el moldaje de madera llenando la junta. En ciertos casos, partes de un mismo edificio construidas en materiales diferentes y yuxtapuestas sin junta de expansión chocaron por la diferente deformabilidad de las partes; hubo daños, por ejemplo, en estructuras construidas por tabiquerías de madera adyacentes a estructuras flexibles de hormigón armado, siendo aquéllas muy dañadas por estas últimas.

Figura 3. Daños en juntas de dos bloques de un edificio de departamentos, Recreo Alto, Valparaíso

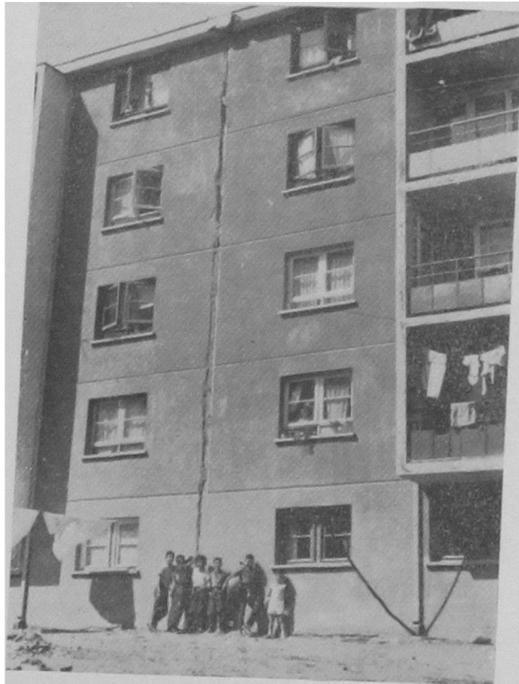
Figura 4. Daños en junta, Limonar, Viña del Mar

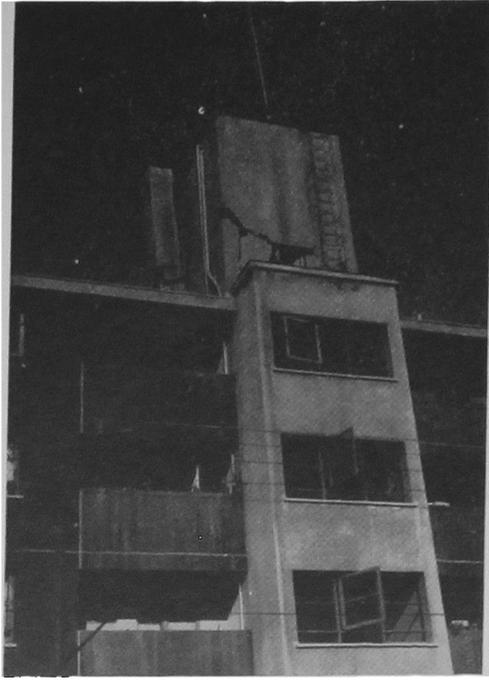
Hubo daños considerables en la estructura soportante de muchos estanques para agua potable colocados sobre edificios de varios pisos. Esto sucedió incluso en Santiago, donde el movimiento sísmico fue de menor intensidad que en Valparaíso, Quillota y Calera, ciudades en que ocurrieron los casos más espectaculares. También se observó este tipo de daños en Coronel y Concepción en 1960. Los soportes dañados corresponden a dos tipos: el de muros de albañilería de ladrillos provistos de pilares y el de marcos de hormigón armado. Otros soportes constituidos por muros de hormigón armado no mostraron fallas.

Figura 5. Estanque sobre muros de albañilería, Quillota

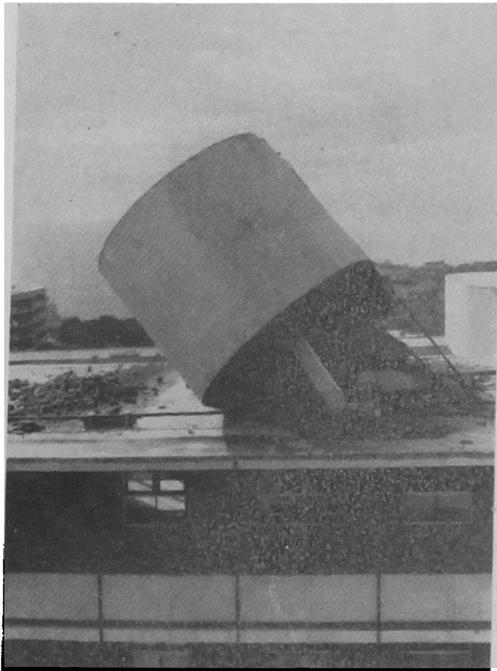
Figura 6. Estanque sobre marcos de hormigón armado, Recreo Alto, Valparaíso

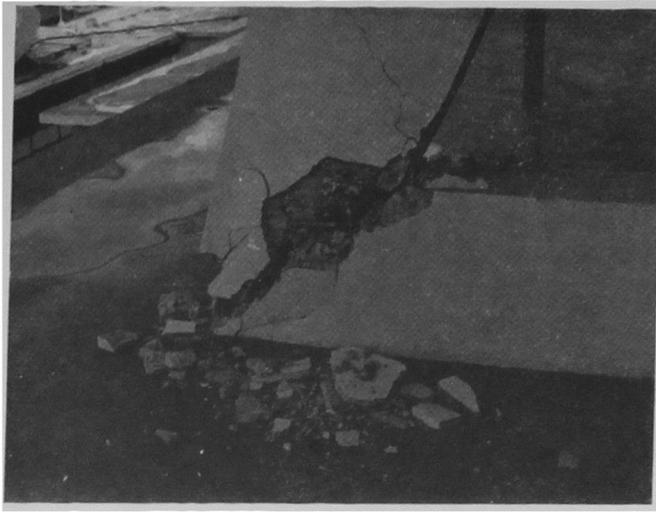
Figura 7. Estanque dañado sobre otro edificio de la misma población

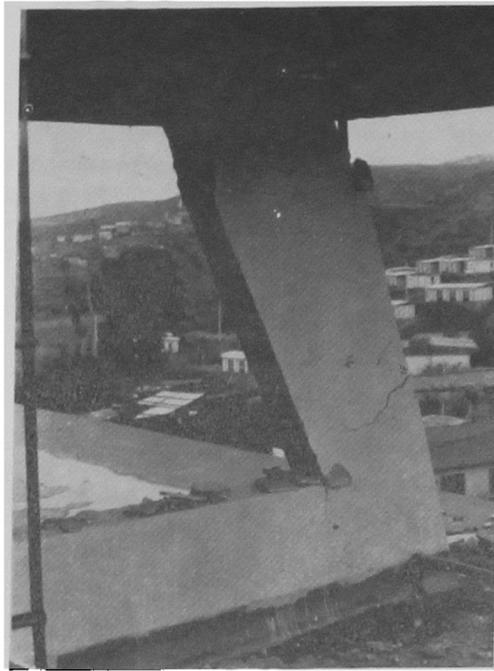
En edificios de hormigón armado se confirmó una vez más que las juntas de concretadura son una causa frecuente de daños, a veces bastante importantes. En estanques colocados sobre edificios y soportados sobre marcos de hormigón armado, que cayeron o debieron ser demolidos, la falla de las juntas de hormigonado fue en ciertos casos un factor importante en su destrucción.

Figura 8. Otro estanque del mismo tipo, dañado en una junta de hormigonado

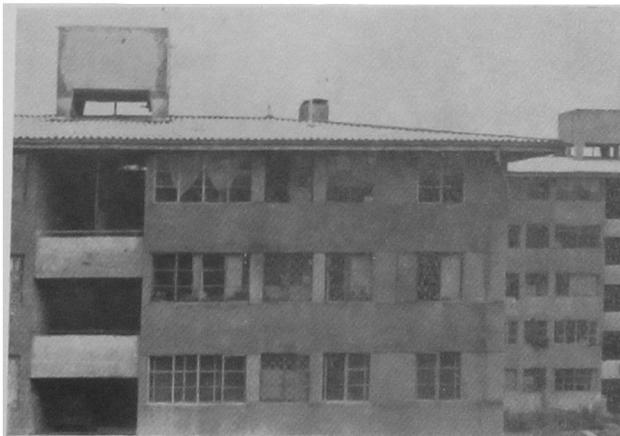
Figura 9. Estanques sobre edificios en Población Juan Antonio Ríos, Santiago, sobre pilares de hormigón armado

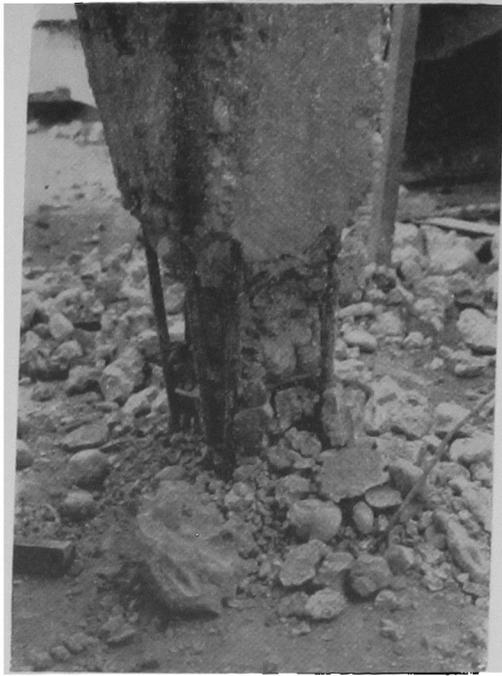
Figura 10. Detalle de uno de esos estanques. Las barras interiores están tomadas con estribos, pero las exteriores no los llevan

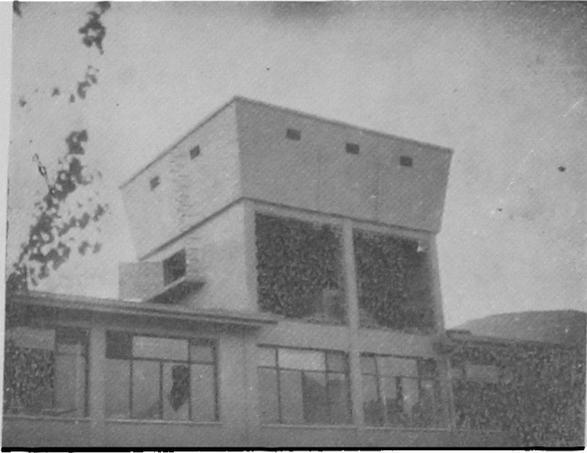
Figura 11. Tabique ornamental destruido, Hospital de Llay-Llay

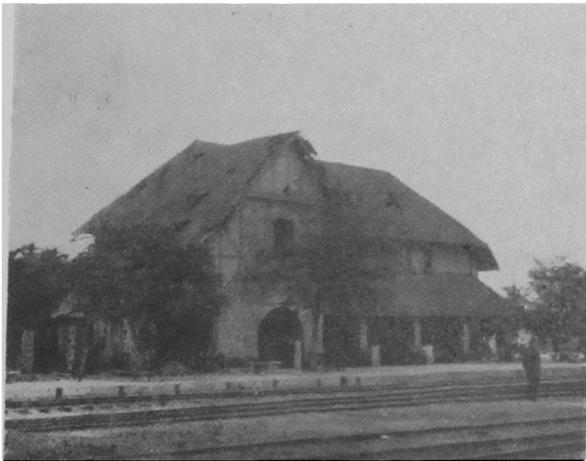
Figura 12. Daños típicos en tejas, Estación de Quintero

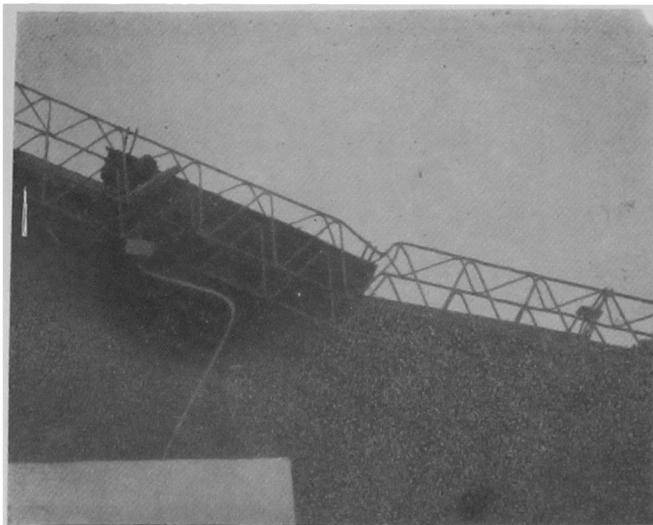
Otro galpón del mismo tipo falló en Calera. Es frecuente en esta clase de construcciones que por un detalle descuidado las reacciones de ciertos elementos no se entregan a nudos de la estructura principal, produciendo una flexión local de barras redondas de estas últimas.

Figura 14. Daños en un galpón construido con barras redondas soldadas. La Galera

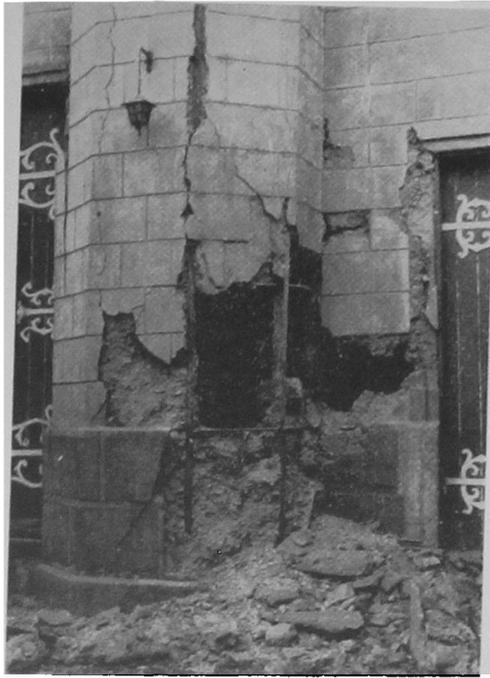
Los muros constituidos por pies derechos y tirantes de acero y rellenos con hormigón sólo se encuentran en estructuras antiguas y confirmaron la experiencia anterior de Concepción, 1960, de comportarse mal durante sismos. Se observó la destrucción de la adherencia entre el hormigón y los pies derechos de acero con derrumbe parcial del relleno en las torres de subida al coro, Iglesia de Nogales.

Figura 15. Daños en el relleno, torres de subida al coro, Iglesia de Nogales

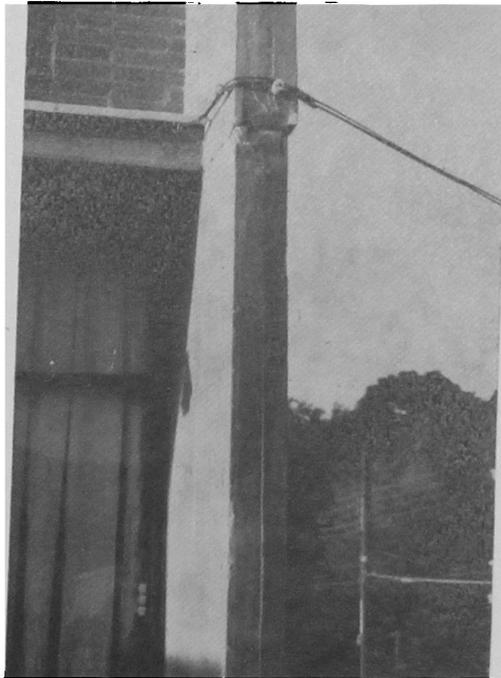
Figura 16. Daños en junta de hormigonado, Hostería de San Felipe

Este tipo de fallas se produce tan a menudo que sería de desear que en todas las obras de importancia se ubicaran en los planos las juntas de concretadura y, reconociendo que son planos débiles, se especificara armaduras especiales de refuerzo en dicha zona, además de utilizar las mejores técnicas constructivas.

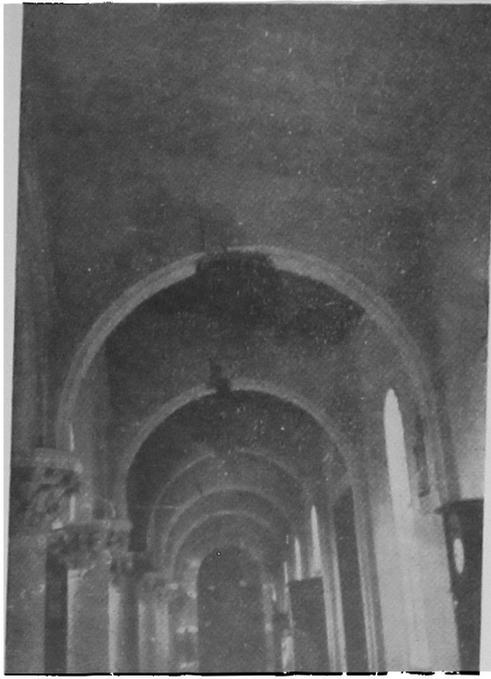
Daños en arcos de hormigón armado fueron observados en iglesias y en puentes, quedando destrozado el hormigón en zonas inmediatas a la cara cóncava del arco. Este tipo de fallas indica la necesidad de incluir disposiciones en las normas relativas al cambio de dirección de las barras semejantes a las ya existentes que se refieren a las armaduras en piezas de eje poligonal.

Figura 17. Daños en el intradós de arcos de hormigón armado, Iglesia Parroquial de Quilpué

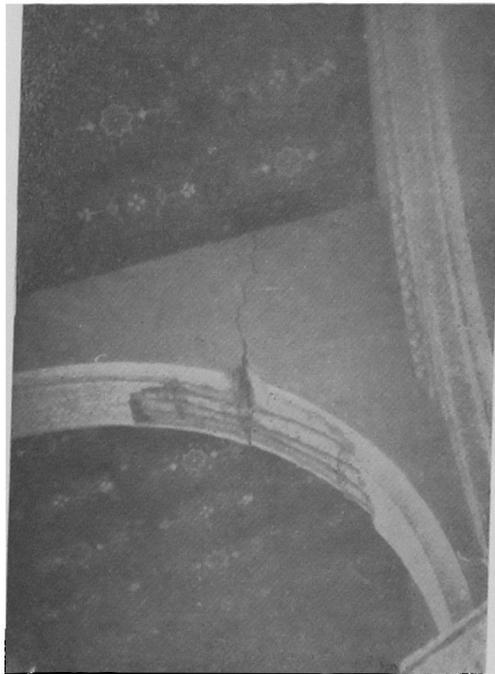
Figura 18. Detalle de los mismos

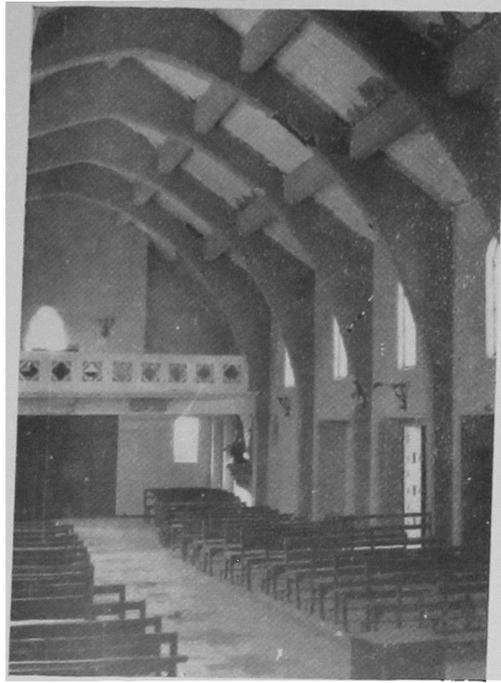
Figura 19. Daños en dos arcos, Iglesia de Cabildo

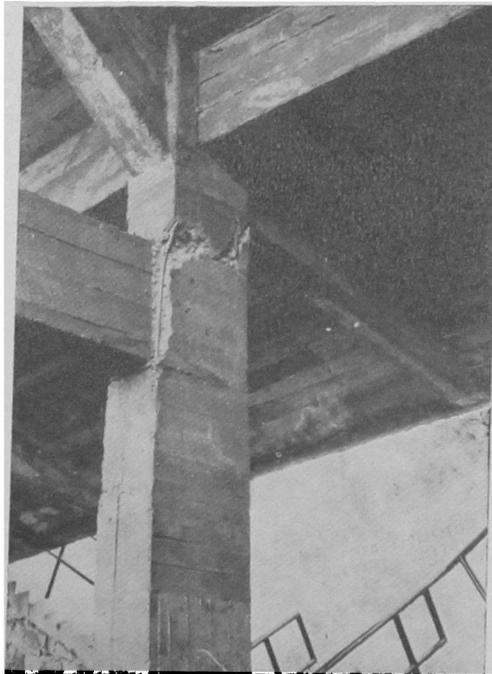
Hubo importantes daños en nudos de estructuras de hormigón armado constituidas por marcos rígidos, en los cuales el número de estribos era insuficiente. En algunos casos se observó además que las barras estaban grifadas. Esto fue causa importante en fallas en marcos de hormigón armado que soportaban estanques colocados sobre edificios; también fueron responsables de daños cuantiosos en el caso del estadio de fútbol de Viña del Mar.

Figura 20. Daños en un nudo de marco rígido, Estadio Sauzalito, Viña del Mar. Nótese la ausencia de estribos

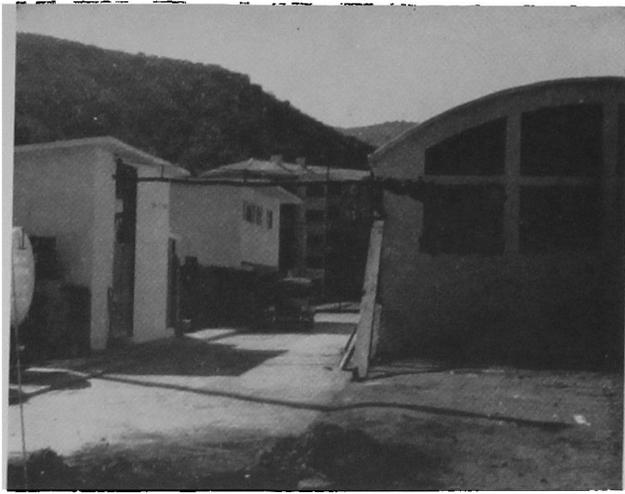
En una estructura de bóvedas cáscaras correspondiente a un galpón industrial, en Valparaíso, las bóvedas no sufrieron, pero sí hubo daños considerables en los pilares que las soportan cerca de la unión con la viga. Se observaron también grietas diagonales pequeñas en las vigas tensoras. Los cuatro pilares esquineros resultaron seriamente dañados.

Figura 21. Daños en un galpón industrial con bóvedas cáscaras, Valparaíso

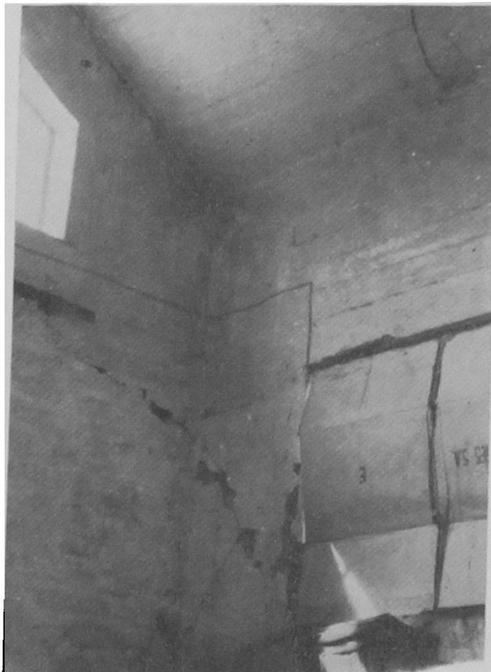
Figura 22. Detalle de daños en los pilares del mismo galpón

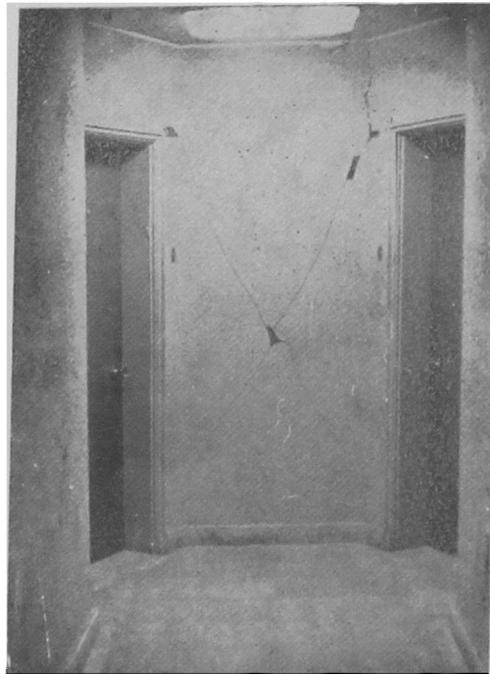
Figura 24. Daños en tabiques del mismo edificio

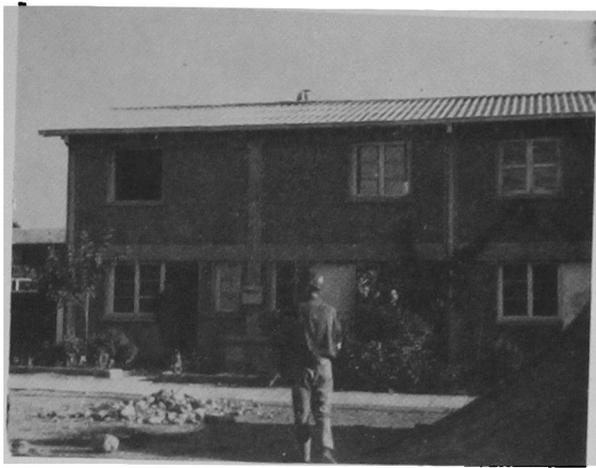
El comportamiento de edificios de esta clase distó de ser satisfactorio, especialmente en el caso de albañilerías de bloques de hormigón. Cabe recalcar que el terremoto fue moderado, lo que hace notable este caso especialmente en relación con el comportamiento relativamente bueno de las albañilerías durante los terremotos de Chillán (1939) y los de Concepción y Valdivia (1960). Sin duda las características del movimiento, donde han predominado las sacudidas del período corto, pueden explicar el diferente comportamiento de este tipo de edificios. No se esperaba en realidad encontrar con tanta frecuencia el tipo de daños observados: fallas de albañilería por fuerzas en su plano; grietas por flexión fuera de su plano; fallas de adherencias entre albañilería y elementos de hormigón armado; destrucción de uniones entre cadenas y pilares; separación de muros concurrentes por falla de sus amarras; daños en tabiquerías y otras de carácter común a varios tipos de edificios, enumerados más arriba.

Figura 25. Daños en muros exteriores en albañilería de bloques de hormigón, Población Pedro Aguirre Cerda, Los Andes

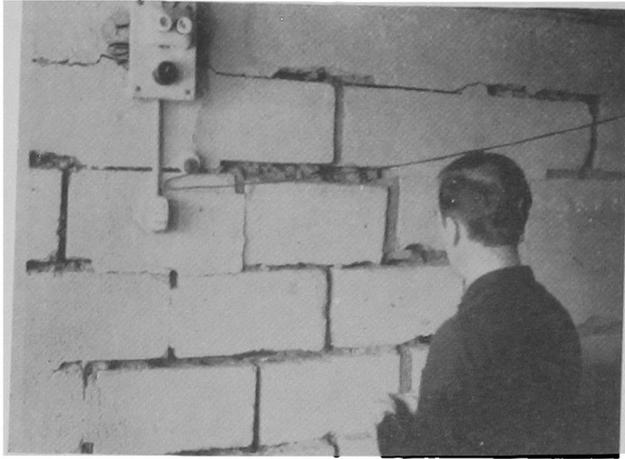
Figura 26. Daños en tabiques interiores de la misma Población

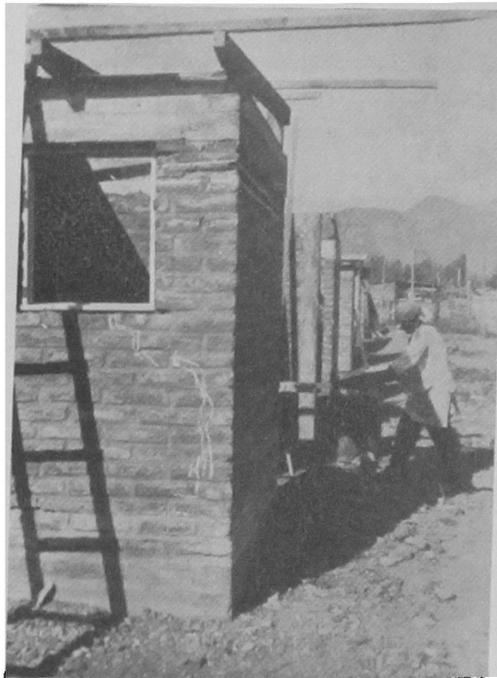
Figura 27. Daños en albañilerías de ladrillos con cadenas de hormigón armado y sin pilares, Los Andes

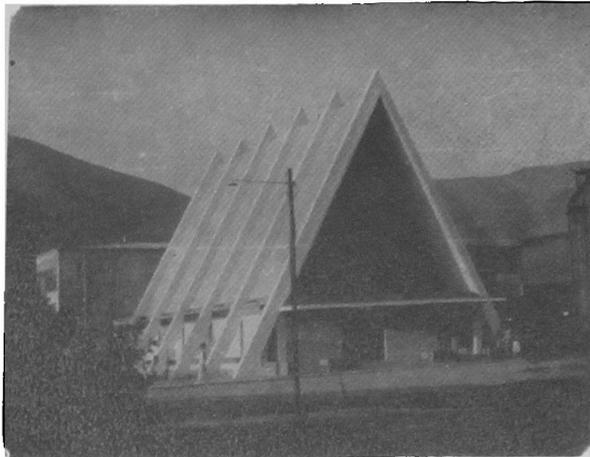
Figura 29. Iglesia de Llay-Llav. Daños en muros laterales de albañilería y en pilares verticales laterales. Gran destrucción de vidrios en fachada

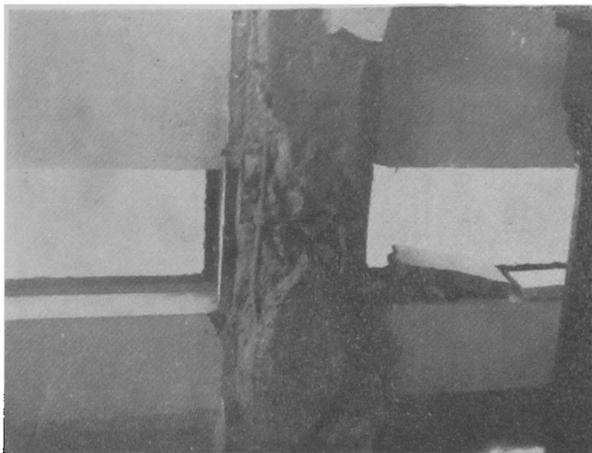
Figura 30. Detalle en daños en la parte inferior de planos verticales, fachada lateral de la misma iglesia

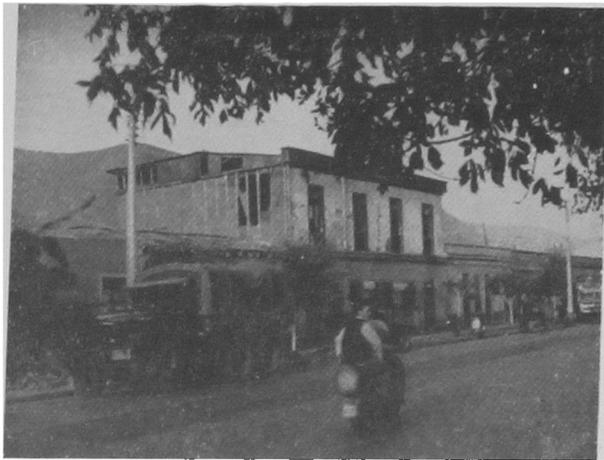
Figura 32. Desprendimiento de relleno de adobes en tabiquería, Llay-Llay

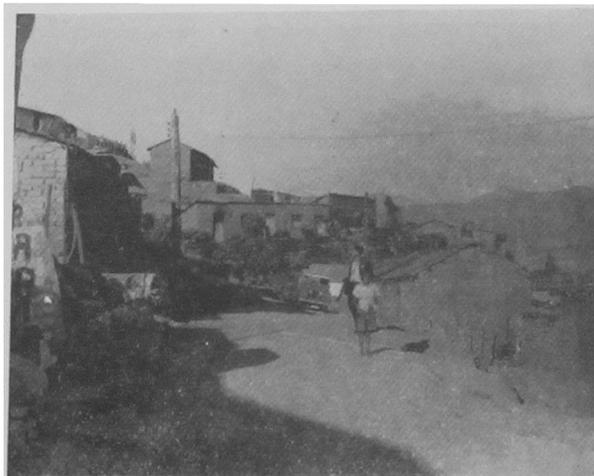
Figura 33. Edificación de adobe en la parte de Illapel construida sobre faldeos, con daños menores

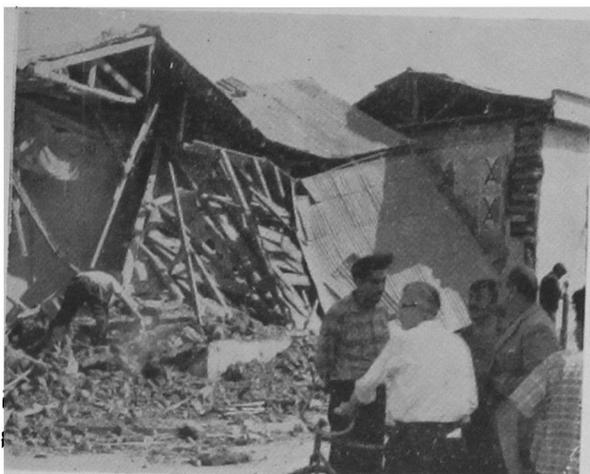
Figura 34. Destrucción de casas de adobe, La Ligua

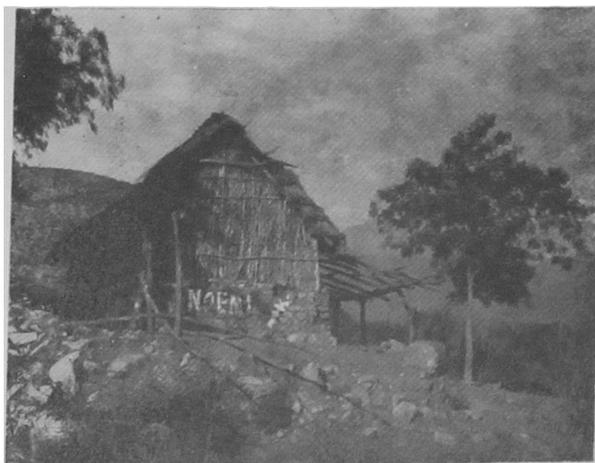
Figura 35. Casa de quinchas y barro con sobrecimientos de piedra y barro, Salamanca. Daños menores en sobrecimientos

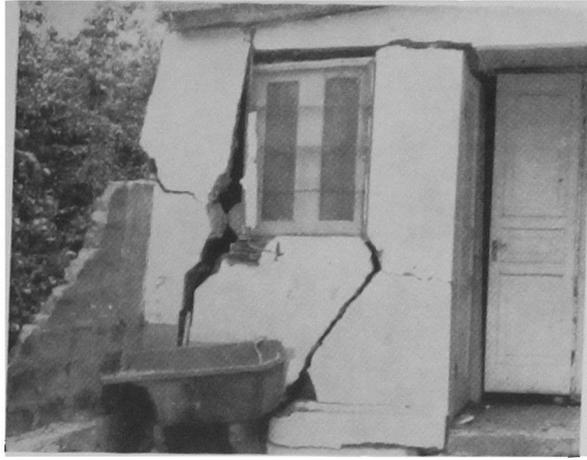
Asentamiento diferencial. Se observaron varios casos de daños en edificios debido al asentamiento diferencial de fundaciones. En algunos casos este asentamiento se debió a que las fundaciones que fallaron fueron construidas sobre terrenos de relleno mal compactado.

Figura 37. Daños por asentamiento de fundaciones, Papudo

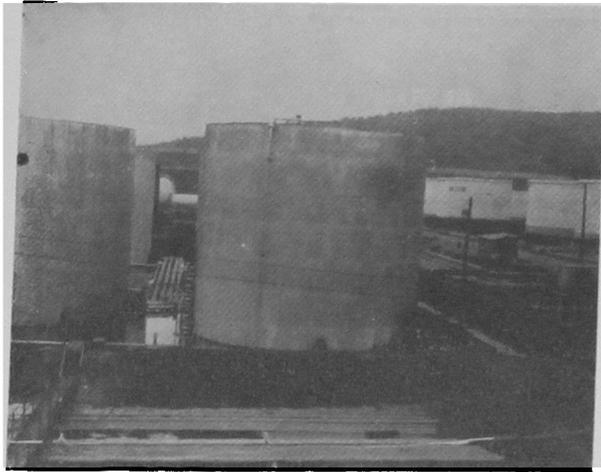
Falla por corte. Un caso que vale la pena señalar es el de algunos estanques metálicos para combustibles, pertenecientes a ENAP en Concón. Estos estanques estaban fundados sobre arena en terrenos adyacentes al río Aconcagua y se inclinaron en forma apreciable por causa del sismo. En la vecindad inmediata de los estanques se formaron cráteres con eyección de barro. Esto hace pensar que la falla de la fundación de estos estanques corresponde a una falla de corte de la arena, debido a la elevación de la napa de agua subterránea subsecuente al sismo, disminuyendo así la capacidad portante de la arena a un valor aproximadamente igual a la mitad o aun menor del que tenía primitivamente.

Figura 38. Fallas por corte en arenas saturadas, Refinería de Petróleo de Concón.

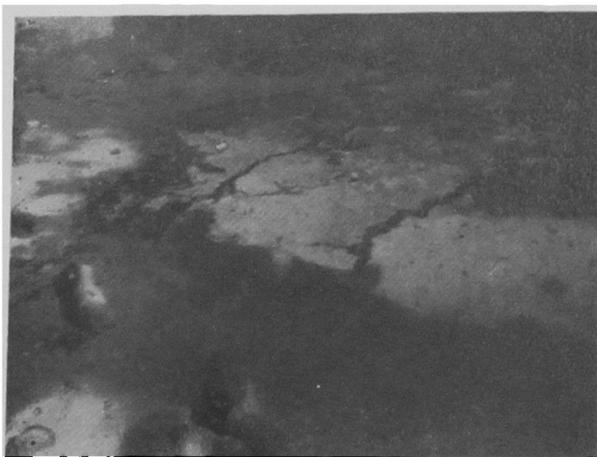
Figura 39. Cráteres de arena en el mismo lugar

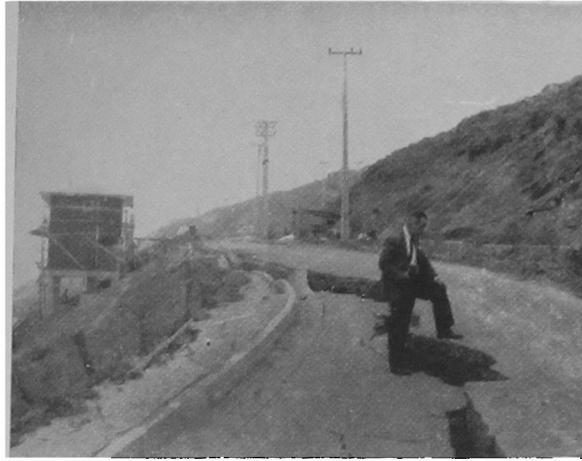
Figura 40. Deslizamientos en dunas de Reñaca

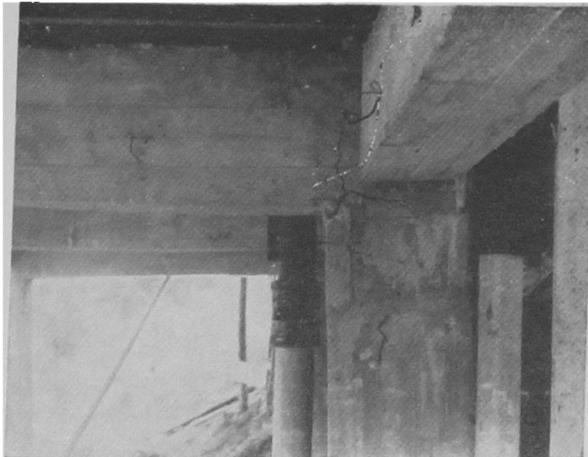
Figura 41. Detalle de daños en un nudo de hormigón armado en la casa mostrada en figura 4

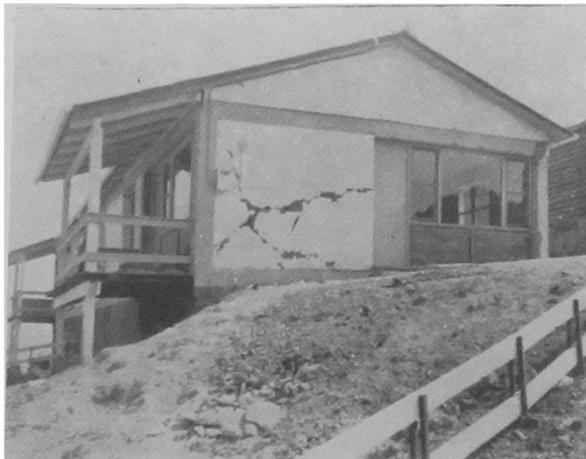
Se observaron casos de taludes formados por corte en laderas de cerros que en condiciones estáticas son estables y que fallaron a causa del sismo. Casos de este tipo se observaron por ejemplo en Villa Dulce, que es una población construida en la ladera del cerro entre Viña del Mar y Quilpué y en la Población Villa Berlín de Recreo Alto en Viña del Mar. En este último caso el terreno era de maicillo, que es el nombre que corrientemente se le da a la roca granítica fuertemente meteorizada; aquí, sin embargo, los derrumbes fueron muy pequeños.

Figura 42. Falla de taludes formados por corte, Villa Dulce, entre Viña del Mar y Quilpué

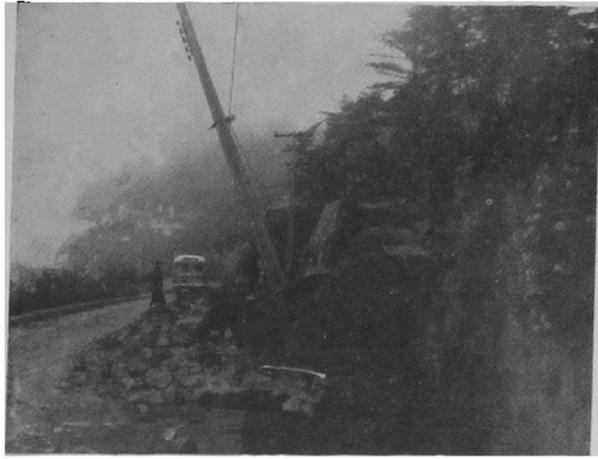
Figura 43. Derrumbes en camino trente a Playa Negra, Concón

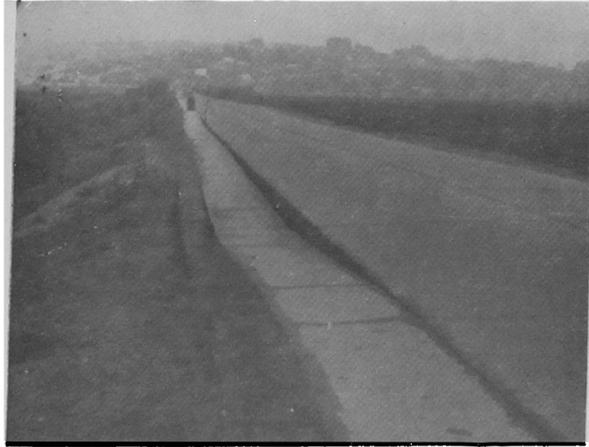
Los terraplenes de acceso a los puentes y túneles sufrieron los daños ya observados en otros terremotos, es decir, se produjeron apreciables asentamientos en algunos de ellos y derrumbes parciales, produciendo las consiguientes dificultades en el tránsito de vehículos.

Figura 44. Asentamiento de un terraplén, camino de Concón a Maitencillo

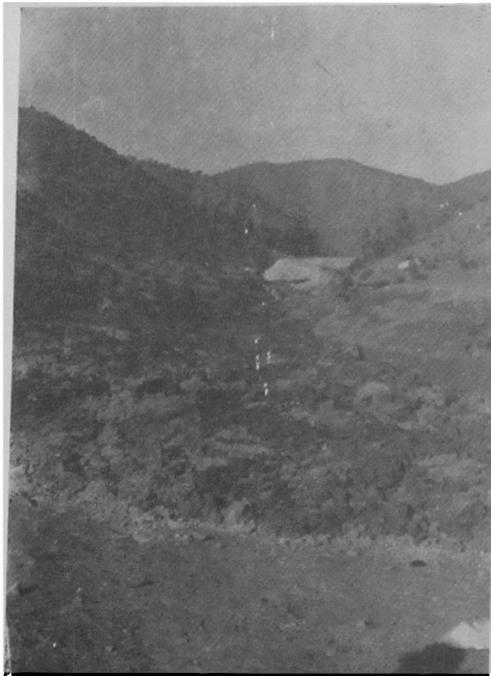
Seis tranques de relaves correspondientes a las minas de El Cobre, Los Maquis, Cerro Negro, Bellavista, La Africana y El Cerrado, ubicados en los cerros de la zona, fallaron a consecuencia del sismo. El más catastrófico de estos casos correspondió al de la mina El Cobre, que como dijimos anteriormente ocasionó 222 muertes, ya que aguas abajo del tranque se encontraba ubicada una población habitada principalmente por mineros de la Compañía.

Figura 45. Falla del tranque de relaves de Los Maquis, cerca de Cabildo. La mancha blanca corresponde a la parte del muro que no deslizó

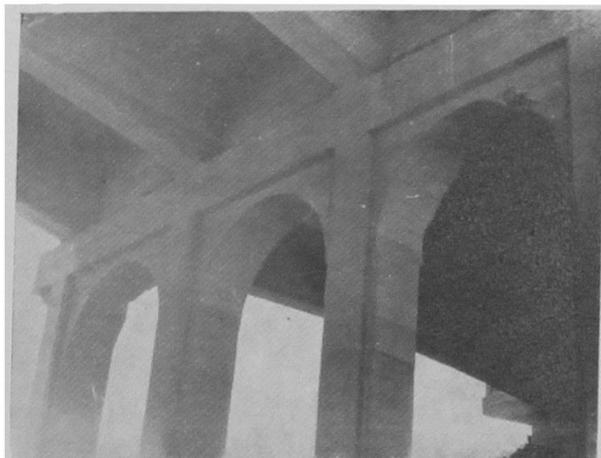
En un puente de hormigón armado sobre la vía férrea de Santiago a Valparaíso, cercano a la Estación de Llay Llay, se observaron daños en el intradós de uno de los arcos.

Figura 48. Daños en el intradós de un arco de hormigón armado, paso superior sobre vía férrea, Santiago a Valparaíso, en Llay-Llay

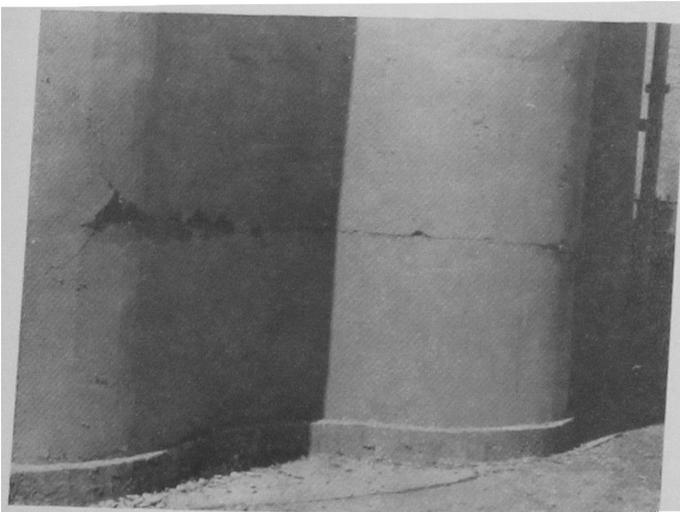
Otra obra de ingeniería civil de cierta importancia de la zona que resultó con algunos daños, es el estanque elevado para agua potable de la Población Achupallas entre Viña del Mar y Quilpué. Este estanque es de hormigón armado, montado sobre un manto cilíndrico de hormigón armado. La directriz de este cilindro es una curva en forma de senoide arrollada sobre un círculo. Los daños consistieron especialmente en una grieta horizontal del manto cilíndrico, formada a la altura de una junta de construcción. De esta grieta horizontal parten también grietas diagonales.

Figura 50. Daños en una junta de construcción del mismo estanque
